Teilsanierung Pfarreizentrum Heilig Geist Kempten

Kostenvoranschlag

Sanierungsmassnahmen am Pfarreizentrum Heilig Geist Kempten

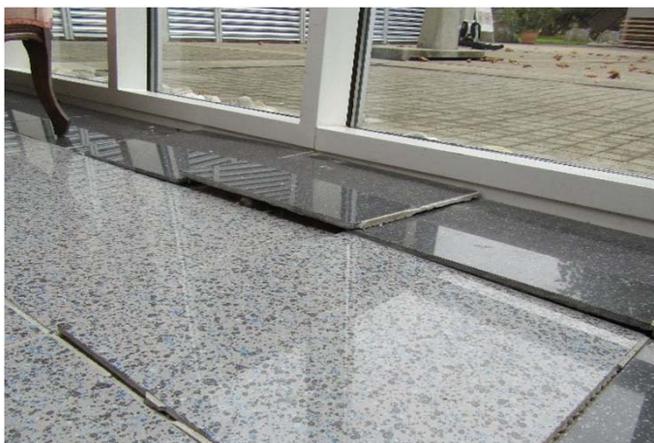
Die Dachverglasung im Foyer ist undicht. Bereits nach kurzem Wässern tritt das Wasser in die Konstruktion ein und rinnt auf der Innenseite der Vertikalverglasung auf den Boden. Der Unterlagsboden aus Anhydrit ist in der Folge aufgequollen und viele der keramischen Bodenplatten sind lose und gebrochen. Die Feuchtigkeit ist unter den Unterlagsboden gedrungen und hat dort die Dämmung über die gesamte Fläche durchfeuchtet. Die Messwerte übersteigen den Normwert um das 3- bis 4-fache.

Bodenbelag Foyer
Unterlagsboden aufgequollen

Die Dichtungen der Dachverglasung sind zu ersetzen. Zusätzlich muss der Anschluss der Verglasung an die Rinne mit einem zusätzlichen Blech abgedichtet werden. Der Unterlagsboden muss künstlich getrocknet werden. Da zu wenige Reserveplatten vorhanden sind, muss der ganze Plattenboden im Foyer ersetzt werden.

281.0	Unterlagsboden	4'000
	Kostenschätzung Firma Steinit AG	
.1	Beschädigter Unterlagsboden entlang Fensterfassade abschleifen. Beschädigte Stellen mit Epoxiharz auffüllen und überspachteln.	4'000

281.6	Plattenbeläge		37'000
	Budgetannahme Architekt		
	.1 Schützen von angrenzenden Bauteilen, Staubwände erstellen,	2000	
	.2 Bestehender Plattenbelag abspitzen und entsorgen. 185m2	4'000	
	.3 Neuer Plattenbelag verlegen. Budget Feinsteinzeug = 90.-/m2	28'000	
	.4 Kittfugen, Profilanschlüsse, etc.	3'000	
285	Malerarbeiten		5'000
	Budgetannahme Architekt		
	.1 Wänden und Decke streichen Foyer und Lager	5'000	
286	Bauaustrocknung		12'800
	Offerte Firma Krüger		
	.1 Unterlagsboden austrocknen	12'800	
287	Baureinigung		4'000
	Budgetannahme Architekt		
	.1 Foyer reinigen nach Bauabschluss	4'000	
291	Honorare		10'000
	Offerte Architekt		
	.1 Planung und Bauleitung	10'000	
	Aufwandschätzung x Fr.120/Std (exkl. MWSt)		
5	Baunebenkosten		500
	.1 Vervielfältigungen, Plankopien	500	
6	Reserve		10'200
	.1 12.4 % der Bausumme	10'200

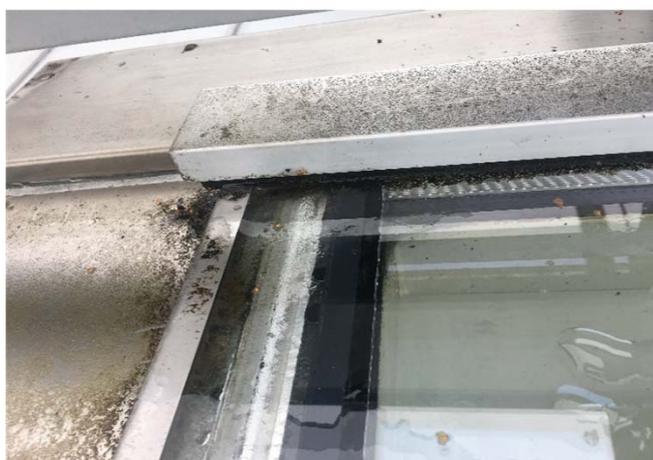
Glasdach Foyer mit
fehlerhaften Dichtungen

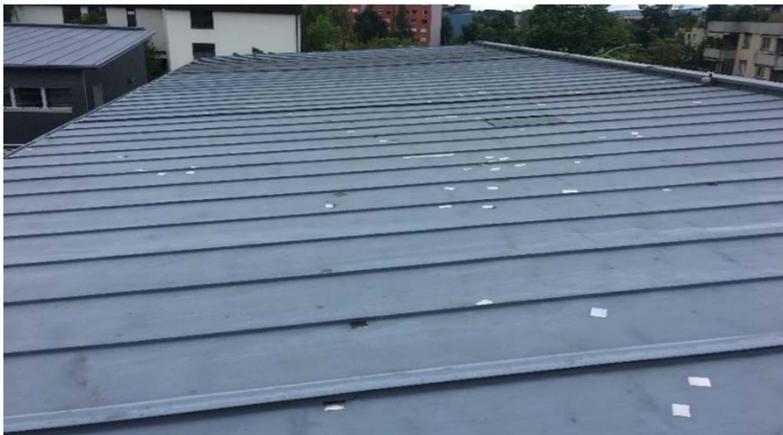
Die Dächer des Pfarreizentrums sind mit Falzdächern aus vorbewittertem Rheinzink eingedeckt. Dieses liegt auf einer Unterkonstruktion aus Spanplatten und einer Kunststoffolie als Trennlage. Beides ist aus heutiger Sicht, in Kombination mit dem Zinkblech, ungeeignet, da die Blechunterseite praktisch luftdicht eingeschlossen wird. Durch die fehlende Umlüftung konnte sich keine schützende Oxidschicht aufbauen. Als Folge davon, entstand Korrosion (Weissrost). Dieser hat das Blech von unten zerstört. Auf der Dachfläche über dem Saal sind zahlreiche Löcher im Blech entstanden die notdürftig mit Dachpappe abgedichtet wurden. Auf dem Dach des Wohntraktes sind nur vereinzelte Löcher gefunden worden. Das Dach des Bürotraktes weist momentan keine Beschädigungen auf.

Ansicht Blechdach mit Flickstellen

Die Dachhaut über dem Saal muss ersetzt werden. Als Ersatz wird ein neues Blechdach aus Chromstahl erstellt, gleichzeitig wird auch die Wärmedämmung verbessert.

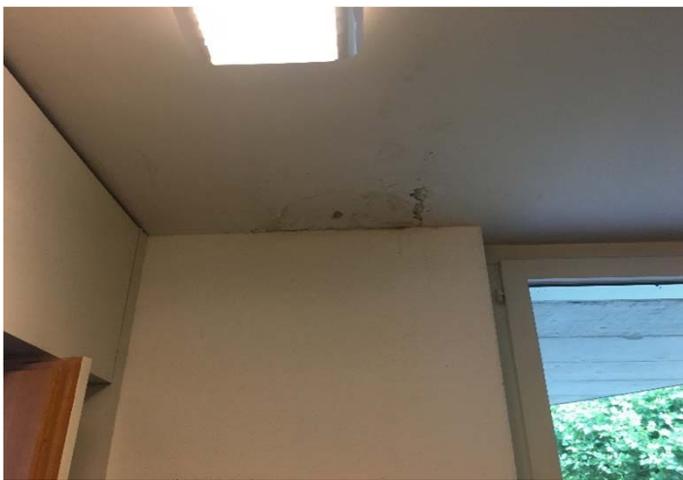
Die Flachdachabdichtung der Dachterrasse zwischen Wohnung und Saaltrakt ist undicht. Das Wasser dringt in Dämmung sowie die darunterliegenden Räume und beschädigt den Verputz an Wand und Decke.

Decke unter Dachterrasse

Da es schwierig und aufwendig ist, die undichten Stellen in einer Dachabdichtung zu lokalisieren, muss die komplette Dachterrasse zu ersetzen. Eine zusätzliche Wärmedämmung ist wegen den angrenzenden Bauten mit Türen nicht möglich. Durch die Verwendung einer PUR-Dämmung, kann der Dämmwert leicht verbessert werden.

271	Gipserarbeiten		1'000
	Budgetannahme Architekt		
.1	Ausbesserungsarbeiten an Wand und Decke Lager EG	1'000	
285	Malerarbeiten		1'500
	Budgetannahme Architekt		
.1	Ausbesserungsarbeiten an Wand und Decke Lager EG	1'500	
291	Honorare		6'000
	Offerte Architekt		
.1	Planung und Bauleitung Aufwandschätzung x Fr.120/Std (exkl. MWSt)	6'000	
5	Baunebenkosten		200
.1	Vervielfältigungen, Plankopien	200	
6	Reserve		6'200
.1	13 % der Bausumme	6'200

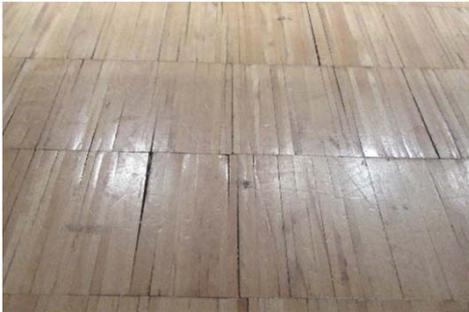
Bühnenboden mit losem Parkett

| .1 | Losen Parkett örtlich ersetzen, | 1'000 |
| .2 | Bühnenboden schleifen und versiegeln | 2'000 |

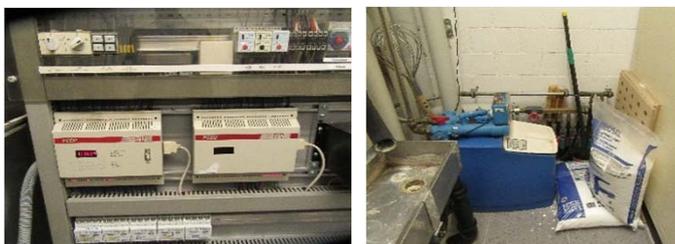
Die programierbare Lichtsteuerung ist veraltet. Up-Dates für die Software sind nicht mehr erhältlich. Es gibt keine Anleitung zur Anlage und Einstellungen können nicht verändert werden. Bei einer Störung oder dem Totalausfall der Anlage ist kein Support vorhanden. Zudem ist die Steuerung durch Korrosion (Grünspan) stark in Mitleidenschaft gezogen worden. Dieser entstand durch die Lagerung von Salzen für die Enthärtungsanlage im selben Raum.

SPS-Steuerung und Enthärtungsanlage mit Salzlager im gleichen Raum

Um dieser unangenehmen Situation vorzubeugen, wird der Ersatz der Steuerungsanlage vorgesehen.

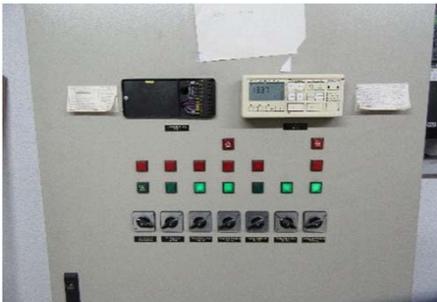
Die Heizung eines Teils der Liegenschaft lässt sich nicht mehr steuern da die entsprechenden Bedienungseinheiten seit mehreren Jahren defekt sind. Aufgrund des Anlagealters ist eine Reparatur nicht möglich (Komponenten sind nicht mehr erhältlich). Heutige Steuerungen können die vorhandenen Pumpen, Stellantriebe sowie Bodenheizungs- und Heizkörperventile nicht ansteuern und müssen ebenfalls ersetzt werden. Da die jetzige Anlage mit einer Spannung von 400V arbeitet und die neuen Pumpen nur noch mit 230V betrieben werden können, sind Einsparungen im Energieverbrauch zu erwarten.

Steuerschrank der Heizung

Ersatz der Heizungssteuerung, sowie der von ihr angesteuerten Komponenten.
